Curral de Pedras: Notas sobre abandono e omissão.

O Curral de Pedras faz parte do conjunto de vestígios da atividade mineradora dos séculos XVIII e XIX que cercam de Ouro Preto. São muitos quilômetros de canais, centenas ou milhares de bocas de minas, taperas de residências, muros e ruínas cuja natureza permanece indeterminada. Este sítio se destaca pela dimensão e pela hipótese de que não teria sido originalmente um curral, mas uma fortificação.

**Ouro Preto
2007**

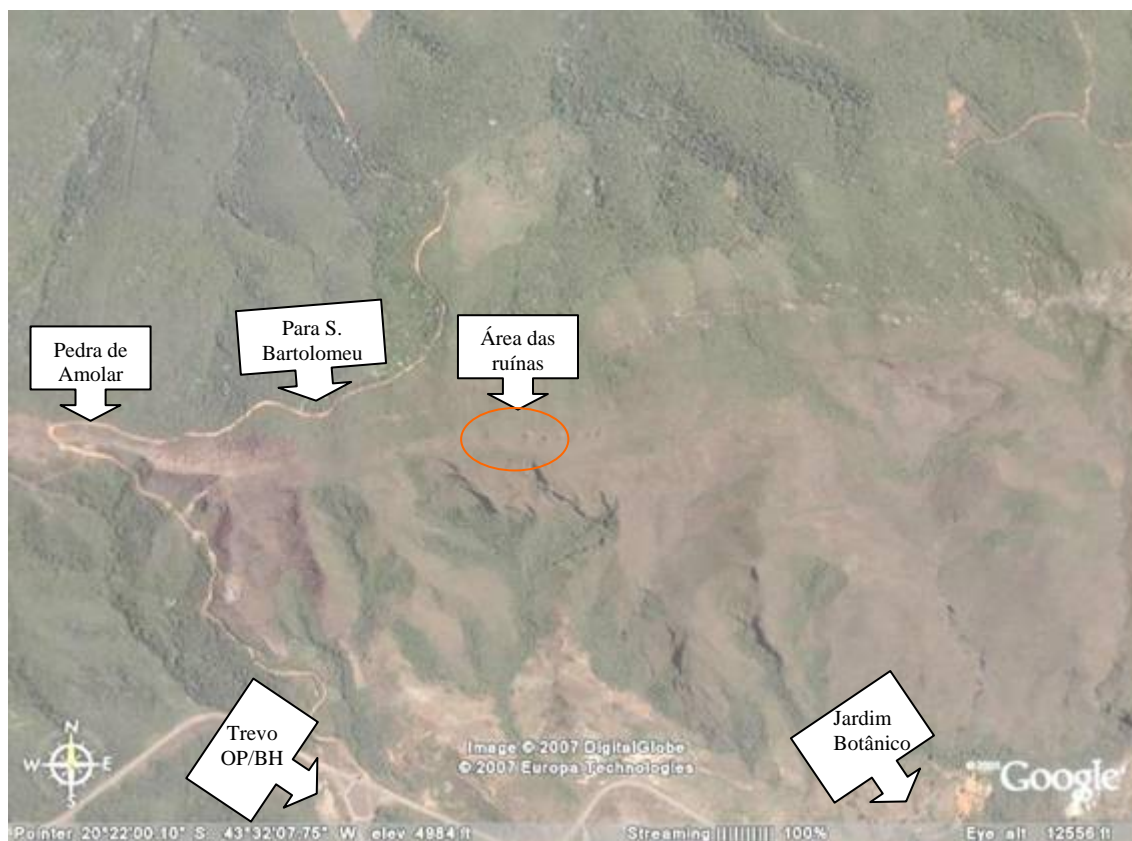
Figura 1 - Localização do Curral de Pedras (fontes nas imagens).

A Figura 1 mostra a região em que se situa a ruína do Curral de Pedras; a região foi muito percorrida por lenheiras até os anos de 1980, à cata de combustível para seus fogões. Toda a região sempre foi vitimada por queimadas; ao que parece, essa imagem mesmo indica isso na região próxima à Pedra de Amolar.

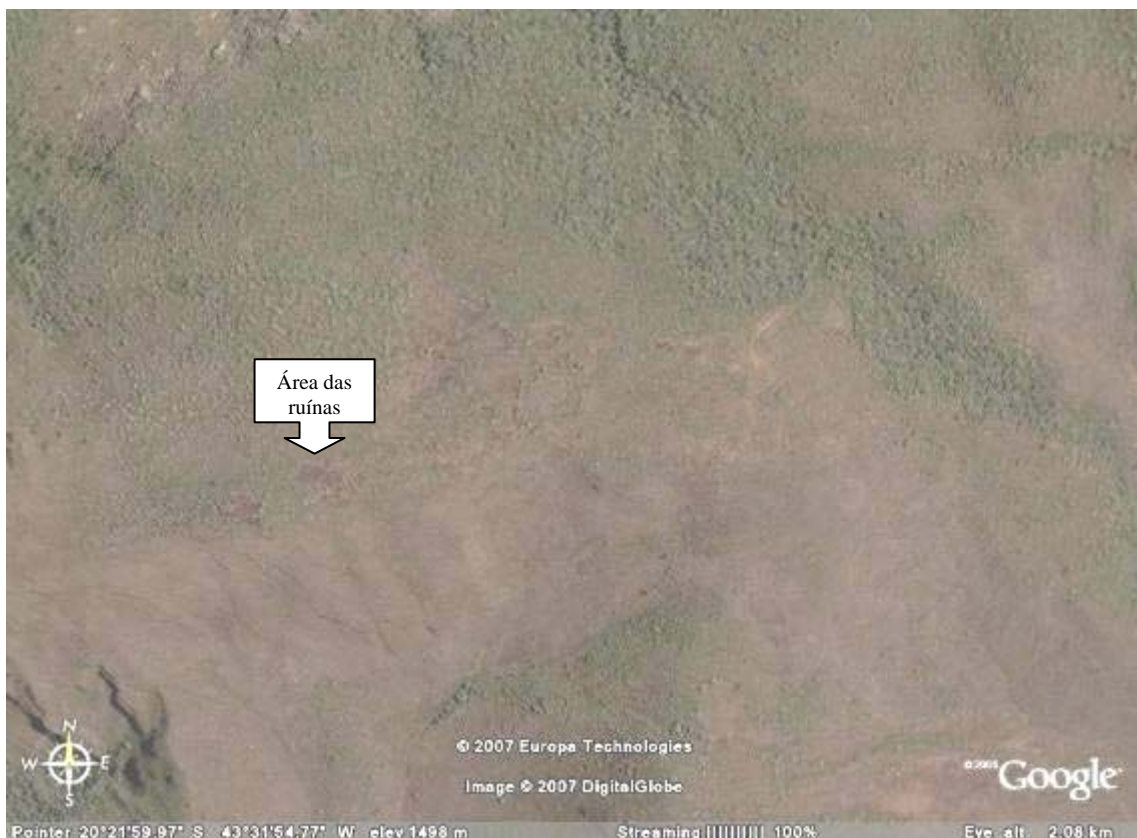
Figura 2 - Imagem do Curral de Pedras

A imagem da Figura 2 parece indicar a própria ruína; em outra fotografia aérea no mesmo servidor, mais antiga, a imagem estava mais nítida, pois havia menos vegetação. Curiosamente, a destruição das paredes facilita a visão aérea, pois produz grande mancha avermelhada, cor da canga revirada.

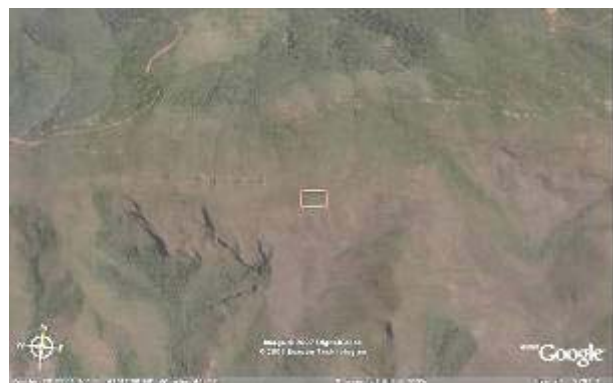
Figura 3 - Perímetro de cerca de 200m da edificação.

O Curral de Pedras faz parte desse conjunto, situando-se nos limite entre a zona urbana e a rural, destaca-se por sua dimensão e pela hipótese de que não teria sido originalmente um curral, mas uma fortificação. Trata-se de um quadrilátero de cerca de 200m de perímetro, edificado com muros de pedra cuja denominação deve ser, segundo meu pensamento, ligada ao uso tardio.

A dimensão das ruínas foi avaliada pela foto aérea, dada a dificuldade de acesso à edificação no local, por causa da vegetação e dos detritos das demolições.

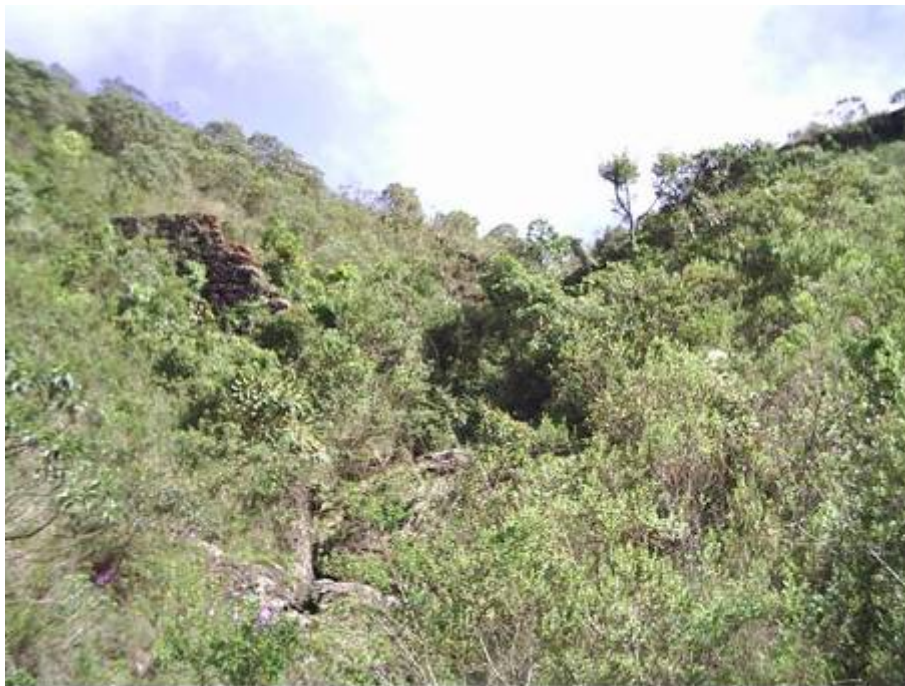
Foto 1 - "Caixa-d'água"

Como ilustração, apresento imagens de uma gigantesca “caixa-d’água” situada a montante do Passa Dez.

Construções como essa eram abundantes na região. A maior parte já foi destruída. À gigantesca barragem construída numa das vertentes corresponde um corte na montanha, na parte anterior do depósito de água,

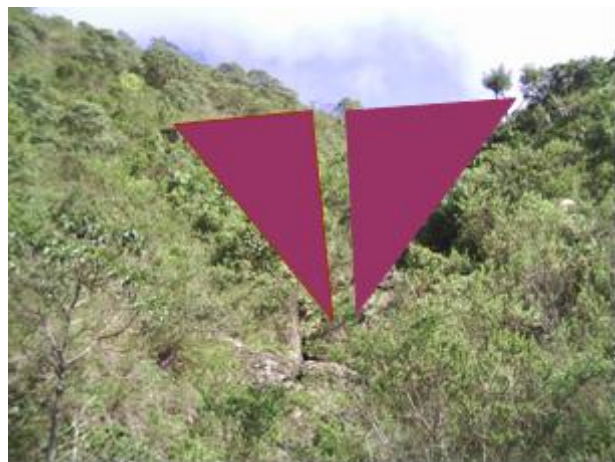
Foto 3 - Corte na parte anterior da caixa-d'água.

tanto para lhe aumentar a capacidade quanto para fornecer pedra para a barragem. Certamente o depósito terá tido diversas serventias, segundo as transformações técnicas da mineração.

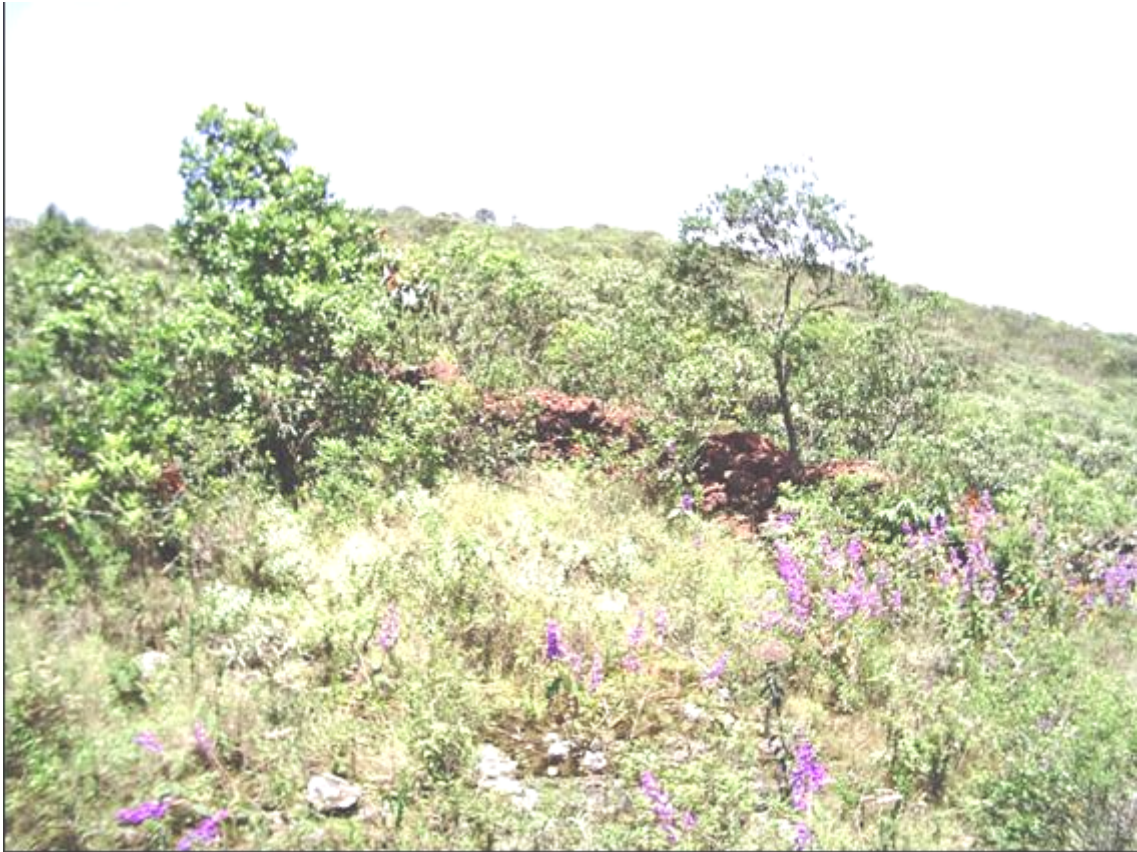
Foto 4 - Curral de Pedras: vista parcial dos resquícios da parede sul.

Para quem chega ao local, vindo de Ouro Preto, pelo alto do morro, como eram normalmente feitos os deslocamentos no dezoito, a primeira visão que se tem do Curral de Pedras é a que a Foto 1 mostra, a face sul da edificação.

A parede sul, encontra-se quase totalmente demolida, restando cerca de $\frac{1}{4}$ dela, se tanto. Quando eu conheci a edificação ela estava praticamente inteira. Não foi possível fazer a medição desejada, nessa expedição, em virtude da vegetação que impedia o acesso, mas estimo em mais de 30m o comprimento dessa face do quadrilátero.

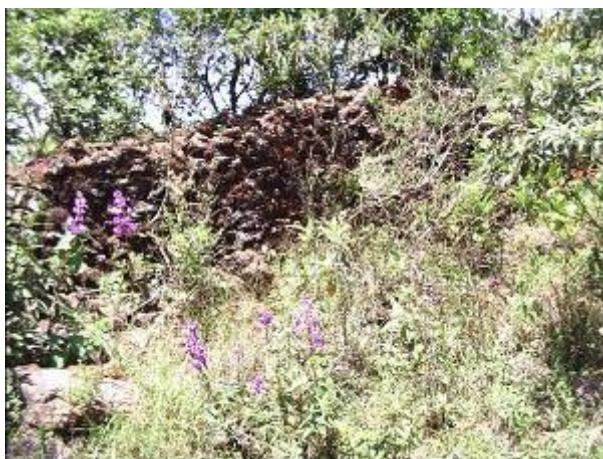
Foto 7 - detalhe da parede lesta da edificação interna.

O quadrilátero todo tem perímetro de cerca de 200m, segundo avaliação feita pelas fotos aéreas. No interior há sinais de várias construções, a mais destacada é uma edificação retangular de cerca de 7m de comprimento por 5m de largura, também constituída por paredes de pedra cujos restos ainda se podem identificar, com altura média de 1,2m. atualmente

O interior da edificação interna está parcialmente soterrado pela demolição. Qual seria a função desta edificação? Pequena para uma habitação, ou para um curral, forte demais para um fim menos nobre, ocorre-me a necessidade e possibilidade de um paiol, até mesmo de pólvora. Isso seria uma

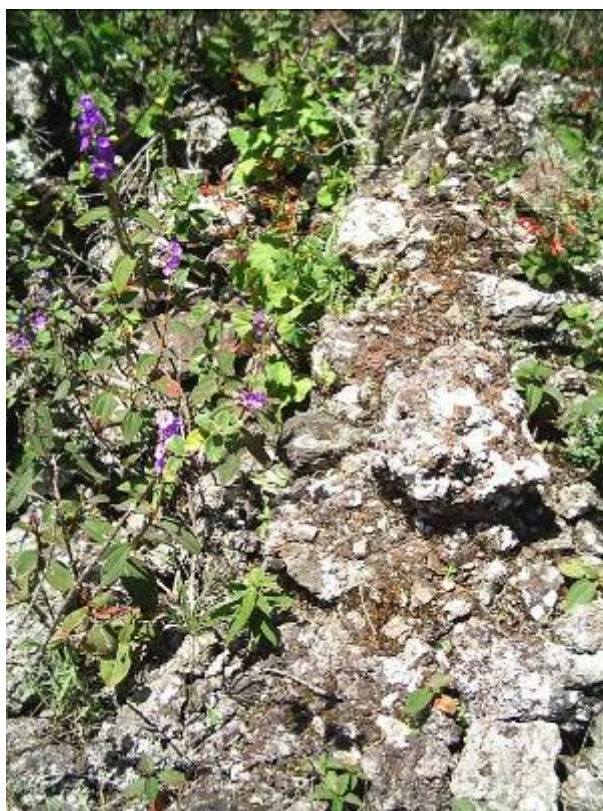
Foto 8 - Medindo a edificação interna.

possibilidade tanto com finalidade militar quando para emprego na mineração e edificações civis.

O piso de toda a área é de rocha, mas há muito material sobre o chão, detrito de demolição, resquícios de vegetação, terra, cobrindo boa parte do solo, principalmente junto à parede norte, face mais baixa do suave declive em que se encontram as ruínas.

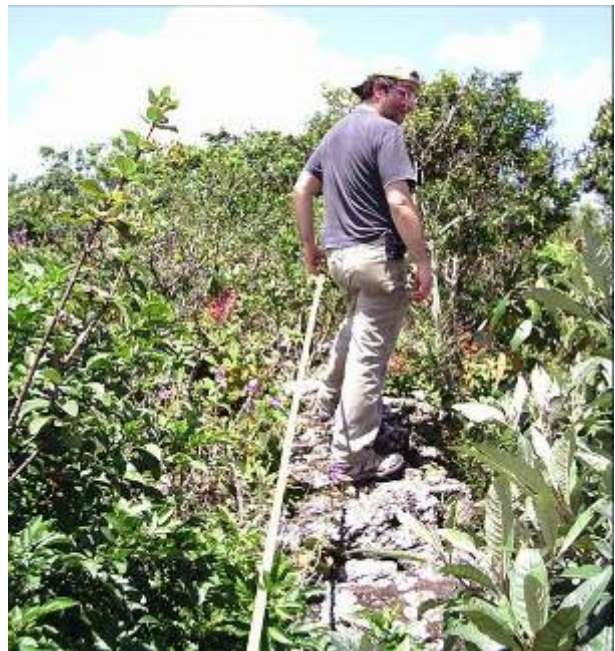
Foto 9 - Detalhe da demolição da parede oeste.

As paredes externas, principais vítimas das demolições recentes, apresentavam aberturas, principalmente na face norte, indicando provavelmente a existência

de madeirame de construções justapostas. Não é possível determinar sua natureza, tanto poderiam ser paliçadas quanto currais ou habitações.

As fotos 6 e 7 mostram o estado de demolição da parede oeste, bem recente a interferência predatória, o que se pode notar pelo estado da oxidação das rochas. Nota-se ainda a espessura das paredes, cerca de 1m na

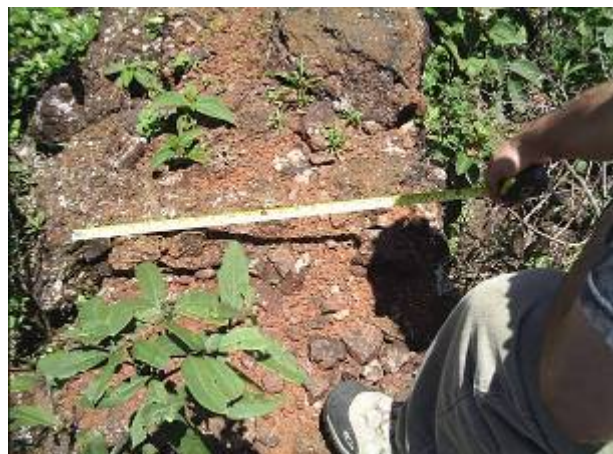
Foto 11 - Medição da espessura da parede sul.

base, 0,6m a cerca de 1 m de altura, como se nota pela foto 8.

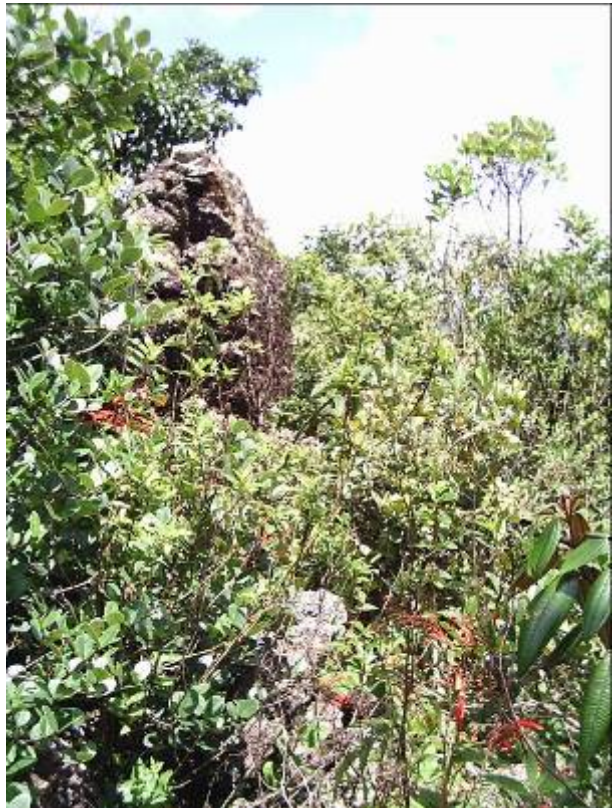
Foto 12 - Aspecto da parede norte, único segmento com altura total preservada.

Única parede parcialmente preservada em toda sua altura, a da face norte da edificação permite estimar entre 2,5m e 3m a altura das paredes externas.

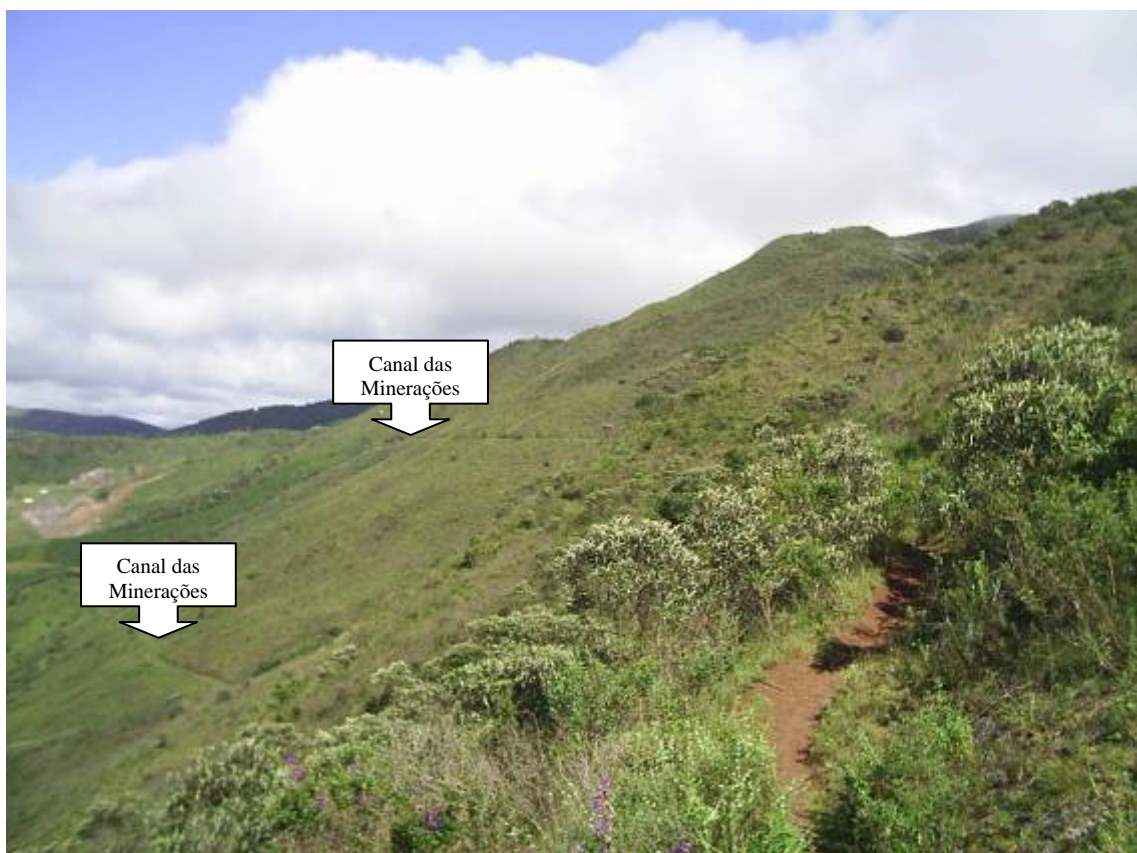
Foto 15 - Princípio da subida: os canais.

A maior parte deles, há 30 anos, ainda conduzia água farta. Hoje a boa parte nem é mais visível. Estão assoreados, desmoronaram, não conduzem mais água. Desaparecem aos poucos.
